通学路対策箇所図

(須恵第2小学校)

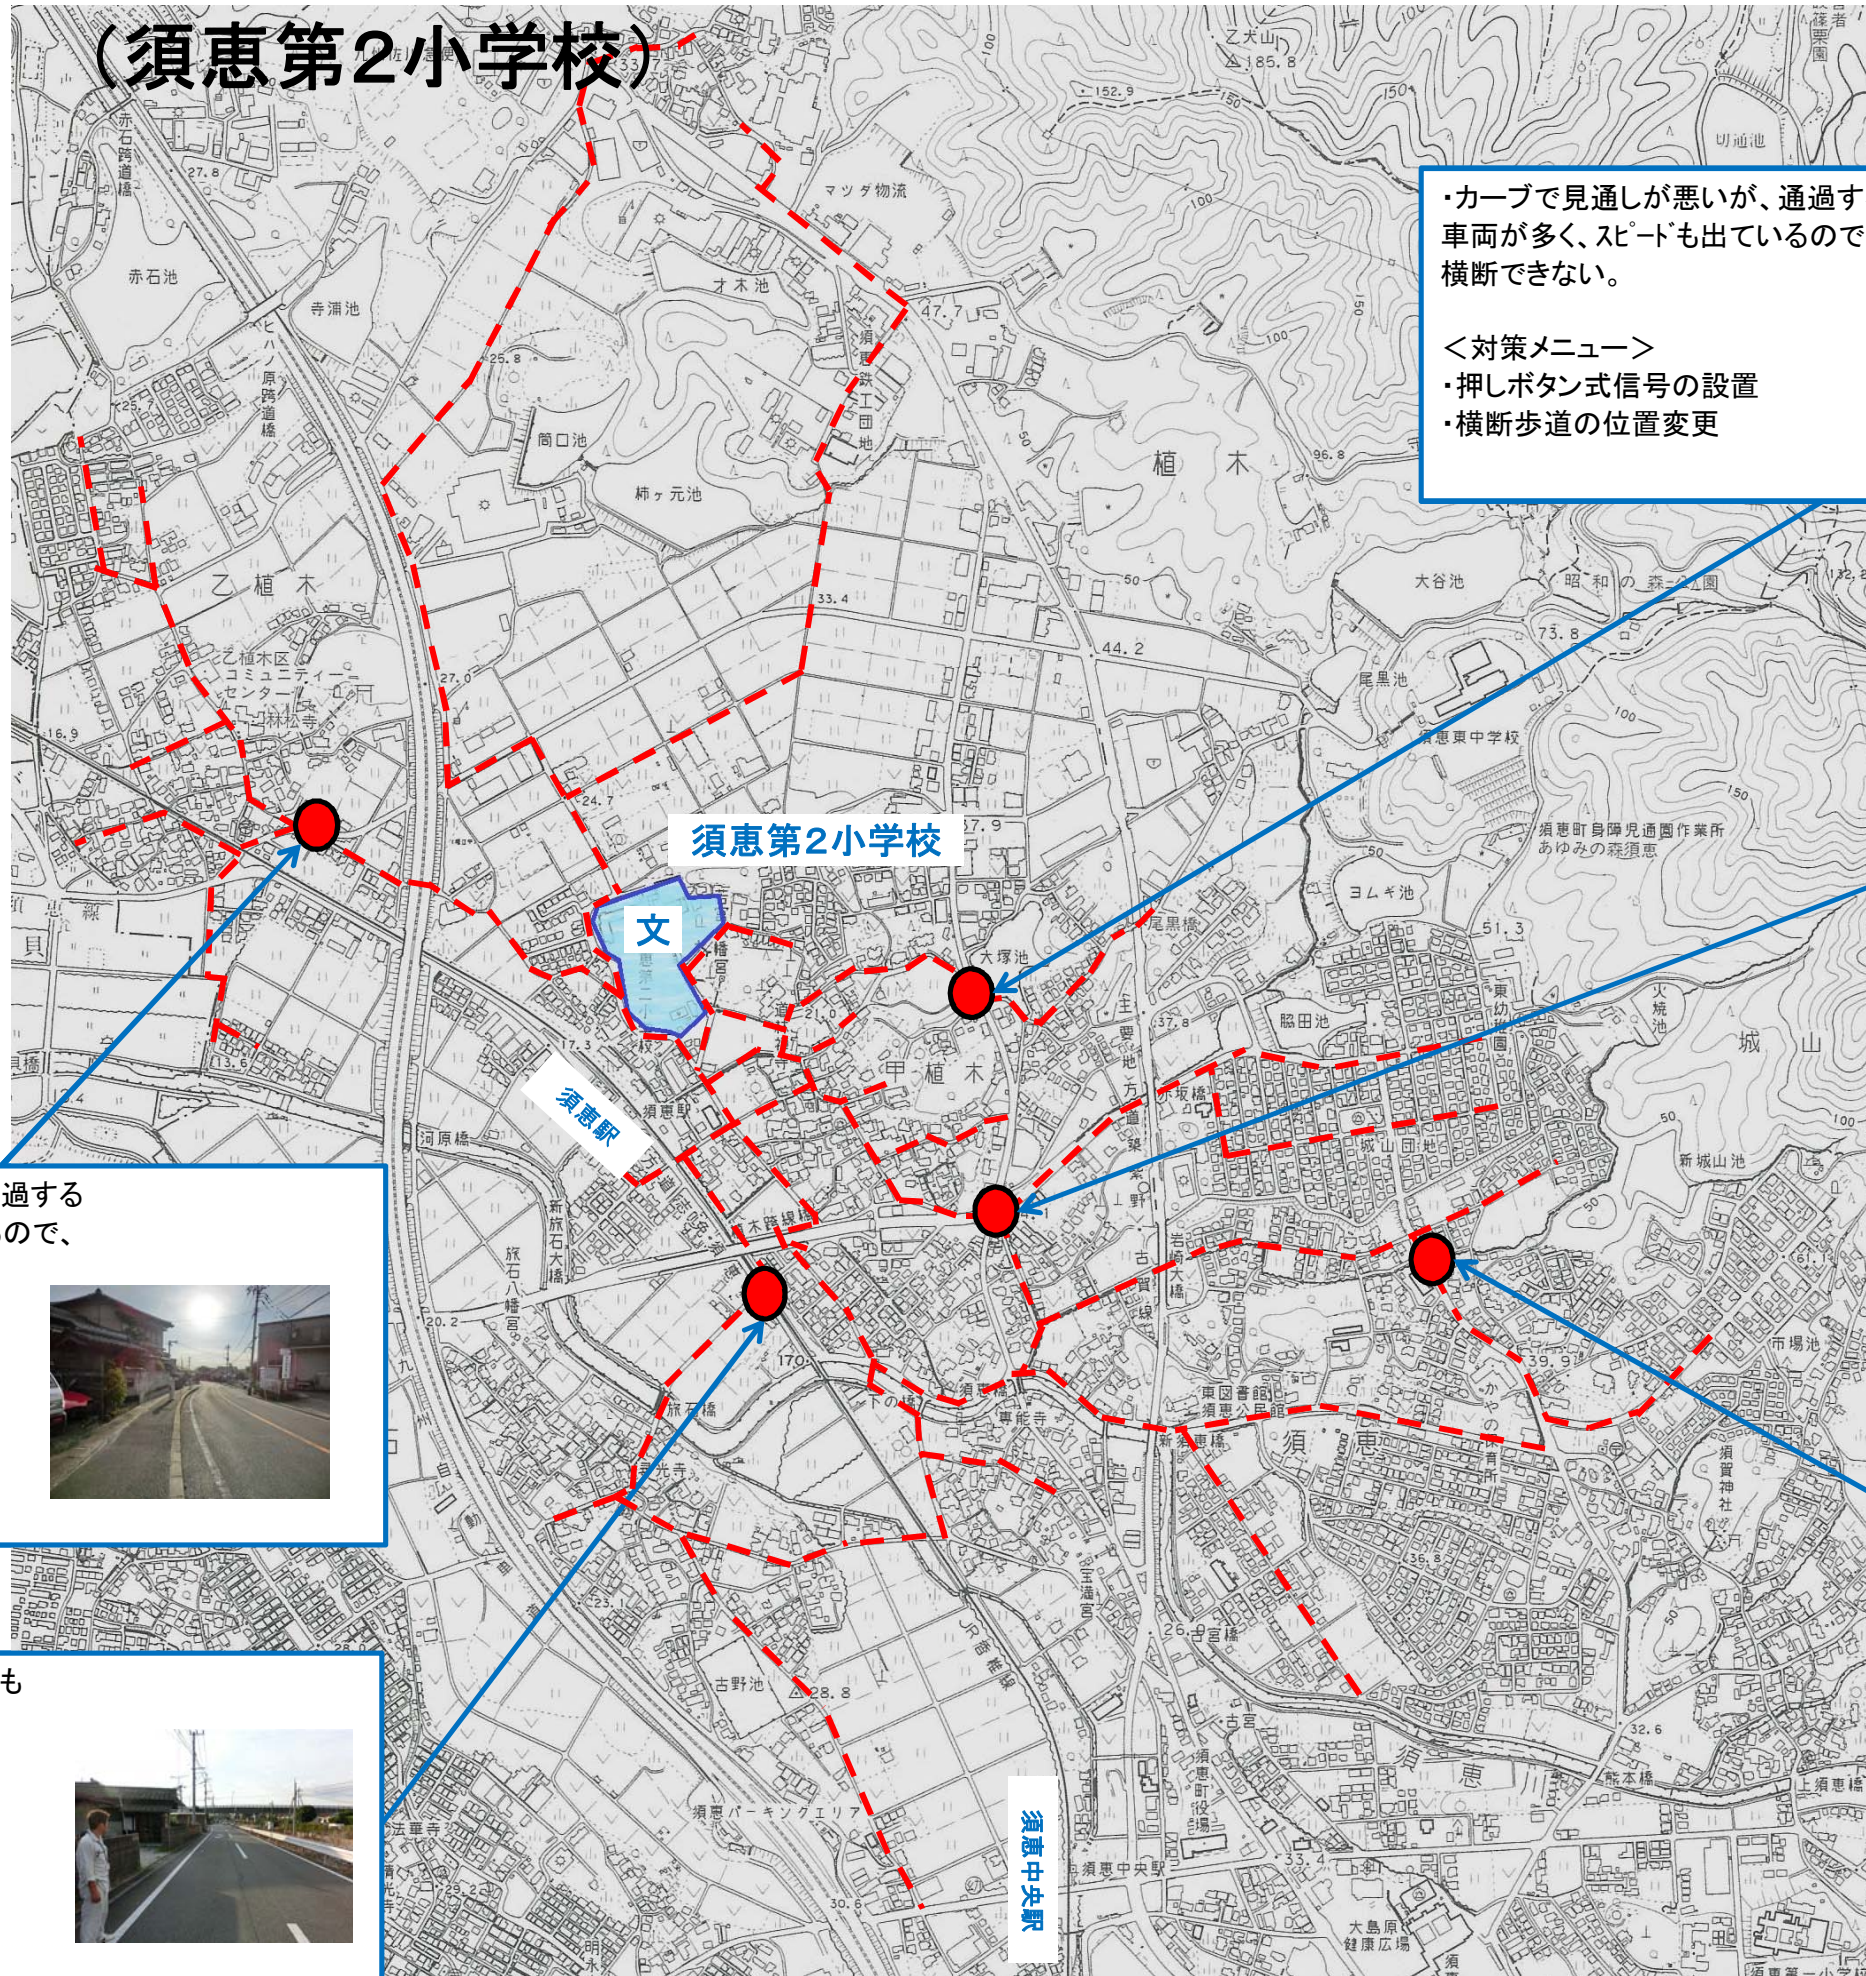
・カーブで見通しが悪いが、通過する車両が多く、スピードも出ているので、横断できない。

・交通量が多く、右左折する車が多く、安全な横断が困難。

・通過する車両が多く、スピードも出ているので、横断できない。

- ・押しボタン式信号の設置
- ・横断歩道の位置変更

- ・右折用信号機の設置

- ・道路標示
- 減速標示による速度抑制
- ・防護柵設置

- ・押しボタン式信号の設置
- ・標識設置

- ・道路標示
- ・標識設置
- 減速標示による速度抑制
